Le Moulin de PESQUIES

Sa situation géographique

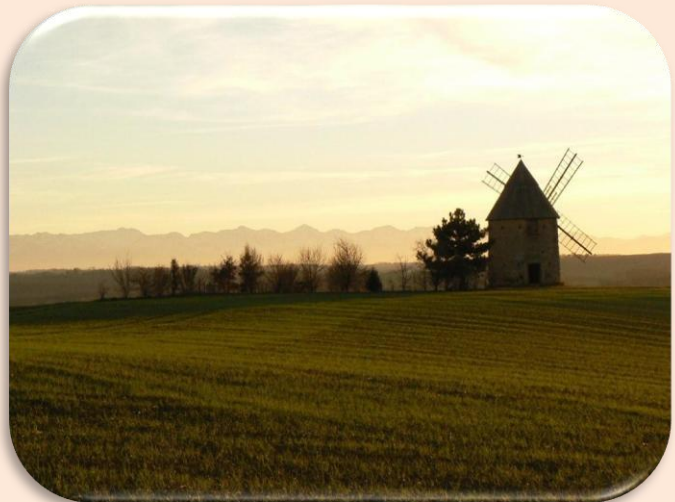
C'est un travail remarquable qui nécessite une grande compétence technique. Les charpentiers de l'A.F.P.A avaient préparé l'assemblage en

atelier. Après avoir repéré toutes les pièces, ils l'ont remonté le 3 avril 1991 à côté du fût, et le 4 avril en engin de levage a placé le toit comme un simple couvercle.

D'une hauteur de 6 mètres, il est semblable à celui qui existait, mais si sa charpente était en peuplier et la couverture en châtaignier, aujourd'hui la charpente est en sapin et la couverture en mélèze. La pente, très accentuée du toit était due au logement de la grande roue « le rouet » placé sur l'arbre des ailes. Comme on ne pouvait y faire tenir des tuiles on choisissait un bois imputrescible, et grâce à une bonne aération, il résistait pendant longtemps à la pluie et à l'humidité.
